# Tilstandsrapport samt vedligeholdelsesplan

Forening:  
E/F Engelsborghus

Sagsnummer:  
12980-03

Besigtiget:  
d. 26. oktober 2017

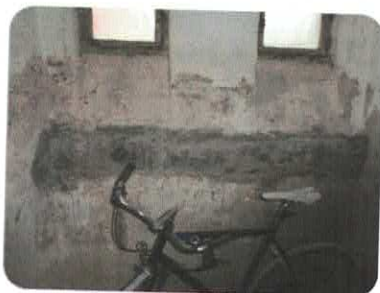
Kælderydervæg

Kælderydervægge fremstår generelt i ok stand, men fremstår dog flere steder med mindre afskalninger. Det skønnes, at afskalninger forekommer pga. der ikke er nogen udvendig fugtsikring af kældervægge – det vurderes dog ikke at skader er af sådan karakter at en egentlig udvendig fugtsikring er påkrævet.

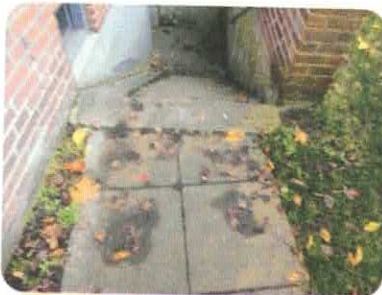
Kælderhalse fremstår i sin helhed i dårlig stand. Det vurderes at 2 kælderhalse er i så medtaget stand, at de bør udskiftes inden for kortere tid. De resterende kælderhalse er generelt med nedbrydning i vægge og bundplader og murede brystninger er med udvaskede fuger og nedslidte topplader.

Her ses eksempel på kældernedgang. Pga. indtrængende vand / nedbør, er både kælderør og dele af de indvendige træadskillelser mellem depotrum beskadiget.

Det vurderes, at ca. 2 kælderhalse har behov for udskiftning, da skader er meget omfattende og at de resterende 3 kælderhalse får en omfattende betonrenovering.

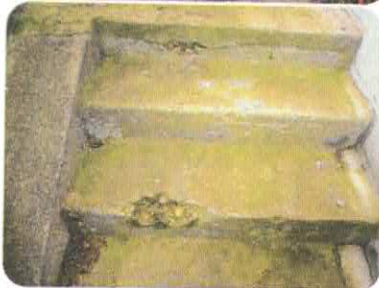
Trappetrin er i dårlig stand.

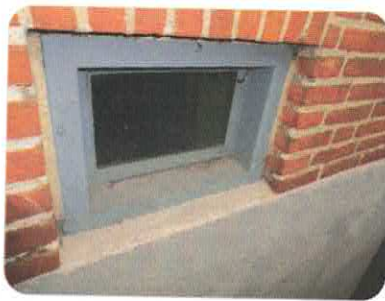
Sokkel er flere steder med afskallende puds, og generelt er pudset overflade med forvittringer.

Her ses eksempel på murværk og sokkel.

Det anbefales, at løs sokkelpuds nedbankes og pudses og at hele soklen svummes.

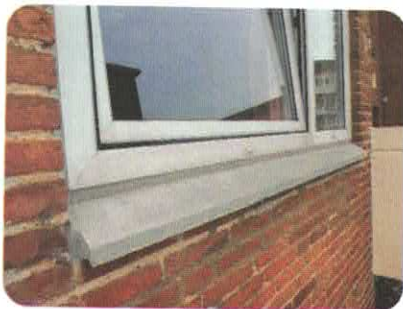
Her ses eksempel på ny sølbænk.

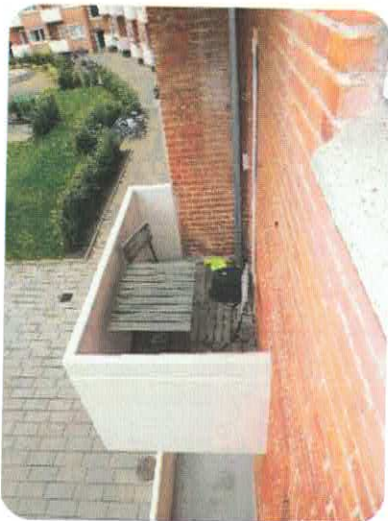
Der er udført en efterreparation af altaner, der generelt fremstår i god stand.

Her ses eksempel på altan.

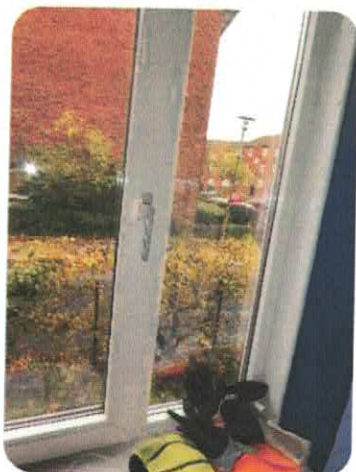
Vinduer og altandøre fremstår i god stand og har lang restlevetid ved den rette løbende vedligeholdelse.

Her ses eksempel på vindue.

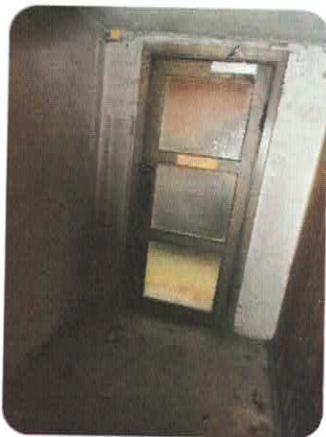
Kælderyderdør.

Kælderdøre fremstår i dårlig malermæssig stand og er af meget ringe isoleringsmæssig værdi.

Det anbefales, at kælderdøre udskiftes med nye og bedre isolerende døre.

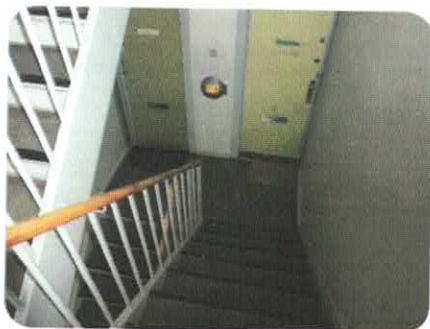
Hovedtrapper herunder trapperum i sin helhed fremstår i god malermæssig stand.

Her ses eksempel på trapperum.

Det anbefales normalt at trapperum malerbehandles ca. hvert 10. år.

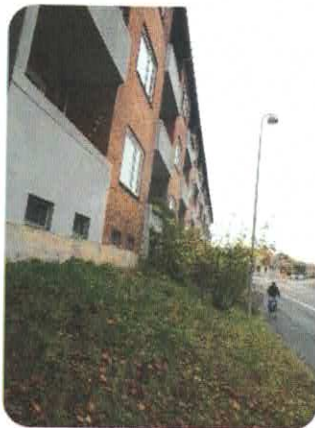
Skrånende terræn mod vej, hvor der senere skal etableres køreanlæg for letbane. Vær opmærksom på foranstaltninger for dette (reetablering af terræn, støj, lys mv.)

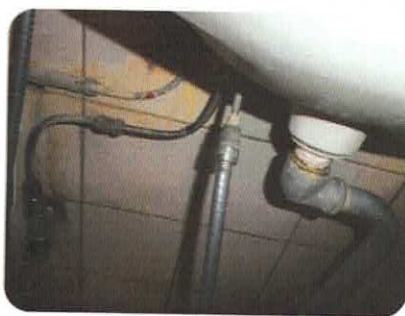
Generelt fremstår badeværelser i dårlig stand og der blev ved gennemgangen observeret synlige fejl i form af tæring og forkerte sammensatte materialer

Rørtilslutninger for koldt og varmt vand samt afløb til håndvask i badeværelse.

Det anbefales jævnligt at kontrollere om toilet, håndvaskbatteri samt brusebatteri holder tæt, for derved at sikre at der ikke sker uhensigtsmæssigt vandspild samt skader på ejendommen. Ydermere skal fuger mellem vægge, gulve og gulvafløb kontrolleres ca. hvert halve år for at sikre at fugerne holder tæt, så der ikke sker vandgennemtrængning til de underliggende konstruktioner med skader til følge.

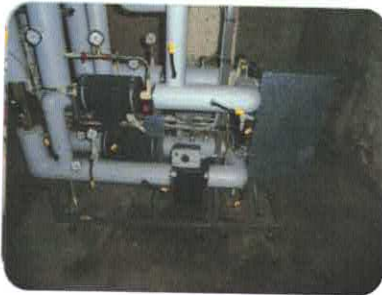
Varmecentral fremstår generelt i pæn vedligeholdsmæssig stand.

Fjernvarmeunit for opvarmning.

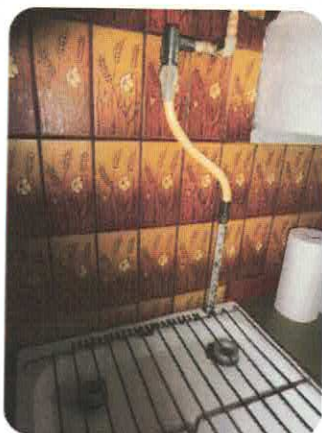
Ejendommens gasinstallation fremstår i god vedligeholdsmæssig stand og der blev ved gennemgangen ikke konstateret fejl eller mangler på installationen.

Her ses et eksempel på et gaskomfur med tilslutning til gasinstallation.

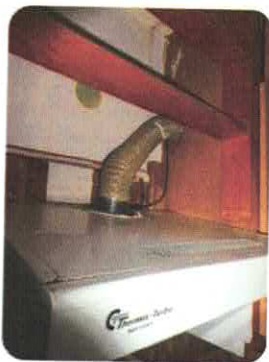
Her ses et eksempel af en emhætte i køkken.

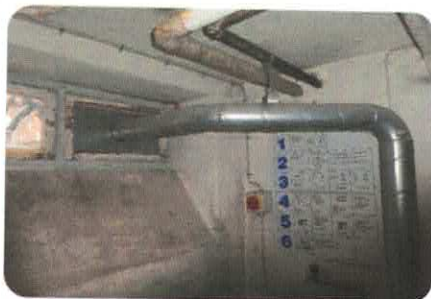
Aftræk fra tørretumbler ført til det fri. Ved udskiftning af tørretumblere anbefales det at nye bliver med kondensstørre.

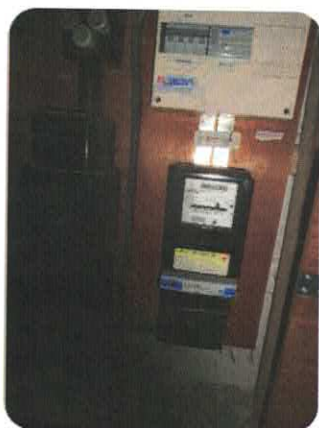
El-måler og gruppetafle i kælder. Der er korrekt relæ.

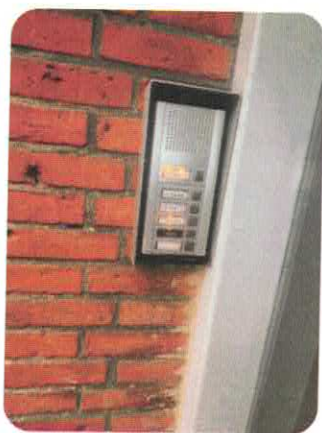
Dørtelefonanlæg er af ældre dato, men fuldt funktionsdygtigt.

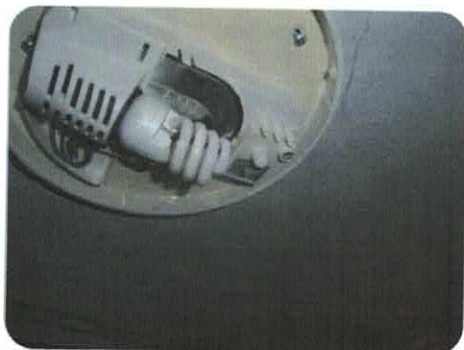
Belysningsarmaturer i kældergange er med indbygget PIR-føler, som tænder og slukker for lyset automatisk.
